## BULLETIN TECHNIQUE

# Contrôle périodique du tourillon de vilebrequin (côté prise de force) sur les moteurs ROTAX® des types 912 et 914 (série)

Système ATA : 72-20-00, bloc moteur

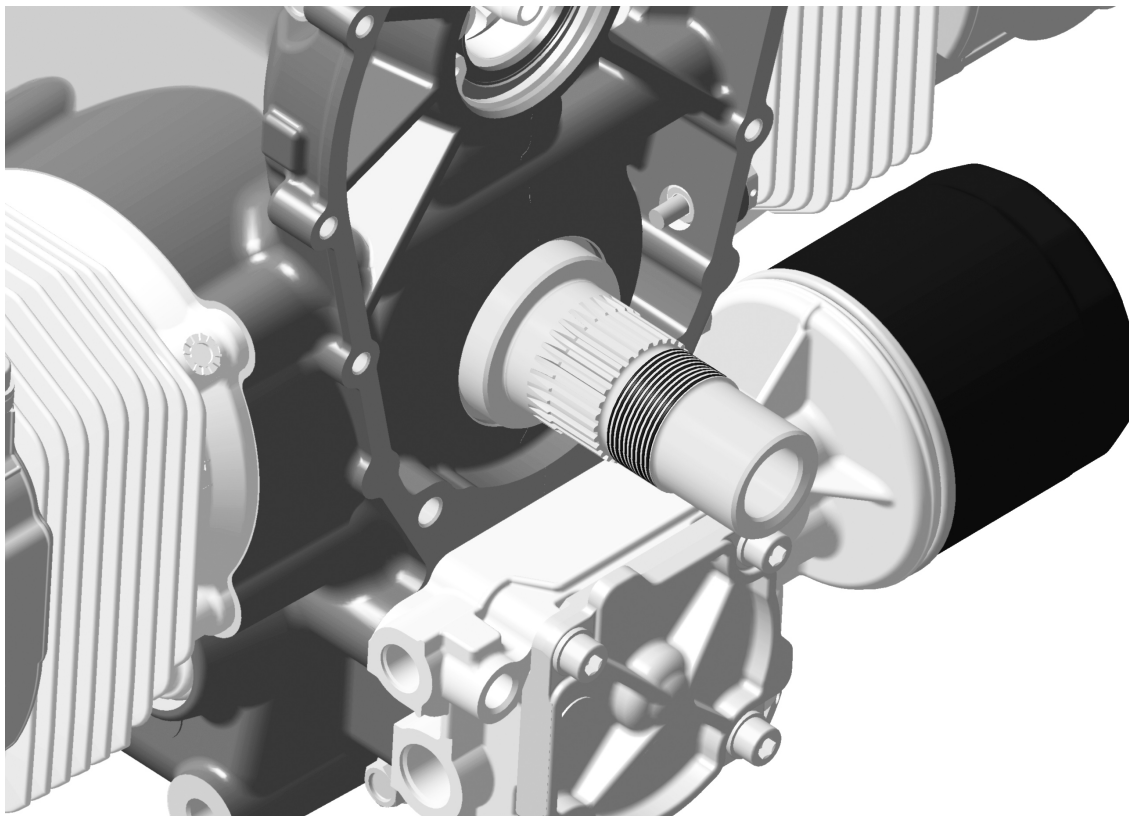
**Fig. 1**  
**Tourillon de vilebrequin**

En raison d'un écart dans le processus de fabrication, certains vilebrequins peuvent voir apparaître des fissures côté prise de force (PTO). Ces fissures peuvent causer la rupture du vilebrequin au niveau d'un palier-support alors que le moteur tourne. Dans ce cas, le fonctionnement des paliers-supports (comprenant 3 paliers principaux et 2 paliers secondaires) est compromis. Toutefois, la fiabilité de fonctionnement est assurée jusqu'à la maintenance suivante.

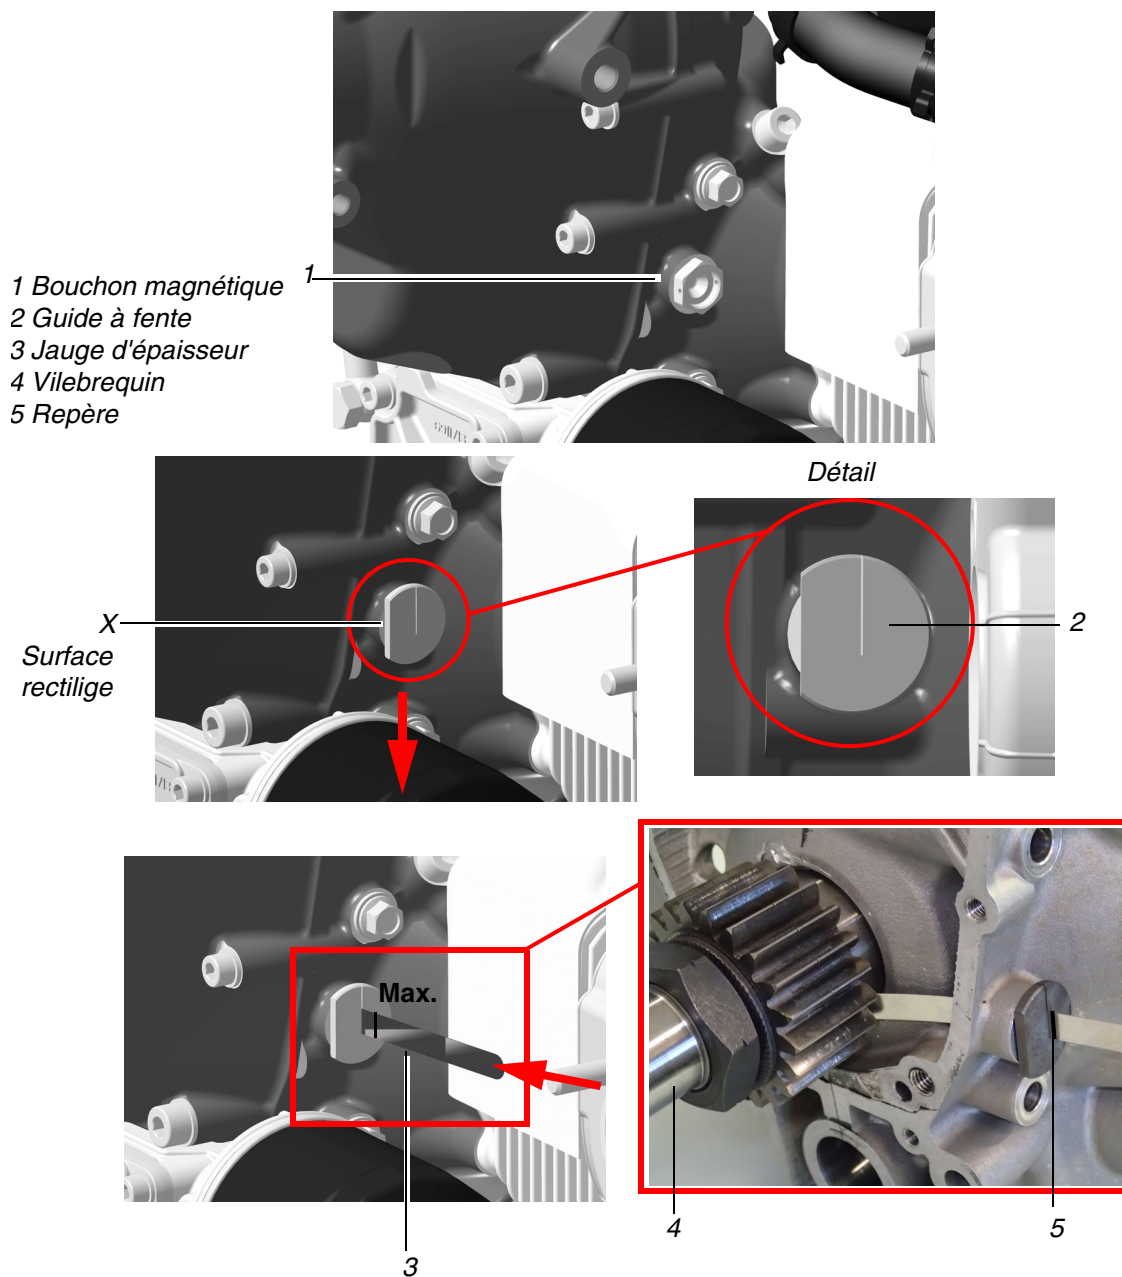
**Fig. 2**  
**Vérification à l'aide de la jauge d'épaisseur**

Étape	Procédure
1	Déposer le bouchon magnétique conformément aux indications du Manuel de maintenance correspondant (maintenance légère).
2	Introduire le guide à fente (2) du dispositif de vérification CS-PTO dans le filetage du bouchon magnétique et l'y pousser à fond. Positionner le guide de façon à ce que sa partie plate (X) soit orientée vers l'hélice et soit parallèle aux surfaces de contact du carter/réducteur. Le maintenir en position de façon à l'empêcher de tourner. Utiliser à cette fin une paire de pinces ou une clé plate, par exemple.
3	Insérer à présent la jauge d'épaisseur (l'autre élément du dispositif de contrôle CS-PTO) dans le guide à fente. REMARQUE : Peu importe l'extrémité de la jauge qui est employée : cette dernière est symétrique.
4	Pousser la jauge d'épaisseur dans le guide à fente jusqu'à sentir un début de résistance. La jauge d'épaisseur fait alors face au tourillon cylindrique du vilebrequin (voir Fig. 3, point 1).

5	En appuyant un peu plus fort, pousser la jauge d'environ 2 mm (0,078 in.) supplémentaires. Elle sera ainsi en contact avec le plan de surface du pignon (voir Fig. 3, point 2). REMARQUE : Le repère présent sur la jauge d'épaisseur doit toujours être visible, hors de la fente du guide.

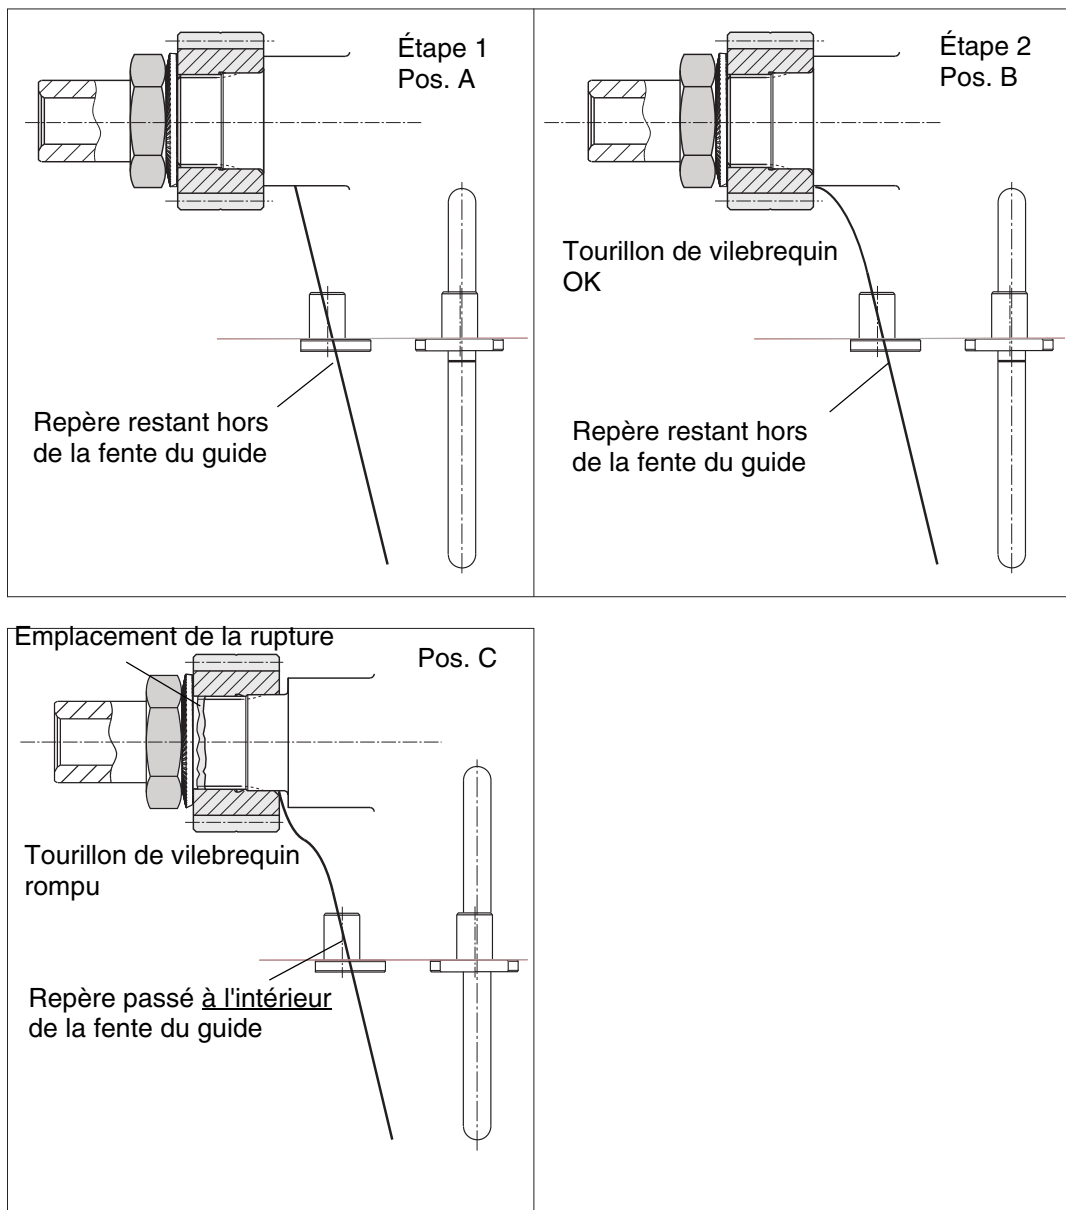
Fig. 3

Étape	Procédure
6	Enfoncer la jauge d'épaisseur dans le guide à fente en appuyant plus fortement, tout en s'assurant que le guide ne tourne pas. Si le pignon d'entraînement est correctement positionné et ne peut être déplacé, c'est que le vilebrequin est en état. La jauge d'épaisseur ne peut être enfoncée davantage et le repère (5) demeure visible hors de la fente du guide.
<b>Résultat = Tourillon de vilebrequin OK</b>	
7	Extraire le dispositif de contrôle CS-PTO (jauge d'épaisseur et guide à fente).
8	Reposer le bouchon magnétique conformément aux indications du Manuel de maintenance correspondant (maintenance légère).

Étape	Procédure
6	Maintenir le guide à fente en position, de façon à l'empêcher de tourner. Si la jauge d'épaisseur peut être enfoncée davantage, à tel point que le repère disparaît dans la fente du guide, il convient de déposer le réducteur et de vérifier le vilebrequin (voir Fig. 3, Pos. C).
<b>Résultat = Tourillon de vilebrequin rompu</b>	
7	Au besoin, passer au point 3.2) pour davantage d'explications.

Le remplacement du vilebrequin s'impose uniquement si le résultat de l'inspection correspond au résultat 2 (voir page précédente).

- Que la rupture du tourillon de vilebrequin soit avérée ou supposée, contacter immédiatement le constructeur de l'aéronef ainsi que le distributeur ROTAX® Aircraft Engines agréé le plus proche.
